Spezielle Tools der PSP App zur Behebung diverser Programmierprobleme der PSD 4.1 und PSD XP 5.1

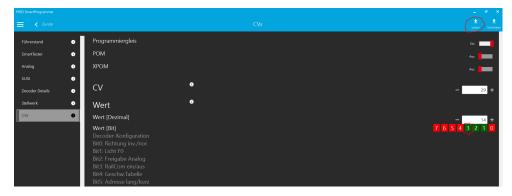
Weg 1:

Das Einlesen des am Tester angeschlossenen, oder in der Lok verbauten **XP 5.1 Decoder** (Sound und NON-Sound) dauert sehr lang und der Motor wird permanent kurz angesprochen. Nach dem Einlesen z.B. über das Menü "Decoder testen" werden alle Funktionen ohne entsprechendem Funktionssymbol dargestellt. Es wird für die Funktionen F0 – F68 nur der Buchstabe "F" angezeigt.

Die PSP App kann die CV-Blöcke des Decoders nicht per RailCom auslesen und versucht nun über das Lesen von einzelnen CVs möglichst viele Decoderinformationen zu bekommen.

Menü "Decoder Testen" -> "CVs" -> CV29 -> lesen

Ist dieses Bit3 nicht gesetzt, bitte anklicken und in der Kopfzeile auf "schreiben" klicken. Anschließend über "Zurück" wieder ins Hauptmenü und den Decoder erneut einlesen.

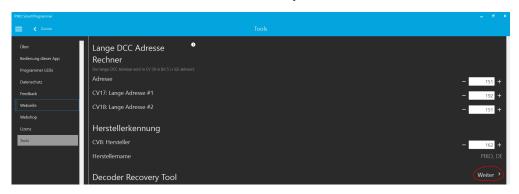
Ein PSD XP 5.1 oder auch 4.1 lässt sich nicht einlesen ("kein Decoder erkannt"), oder beim Versuch ein neues Projekt auf den Decoder zu übertragen erscheint z.B. der Hinweis "Nicht passender Decodertyp erkannt" obwohl sicher der zum Projekt passende Decoder verbunden ist.

Im Bootloaderbereich des Decoderprozessors ist etwas durcheinander geraten.

Anschließend "Tools" -> "Decoder Recovery Tool" -> Weiter

Den Hinweis "ACHTUNG – Nur" mit OK bestätigen.

Nun erscheint eine Liste mit allen bisher verfügbaren 4.1 und XP 5.1 Decodern und deren aktuellen Firmwareversion. Nun den entsprechenden Decoder auswählen und auf das "Update-Symbol" klicken.
